# Asbestinventarisatetest

Tervuursestraat 117/0207, 3000 Leuven

Attestnummer : 20260218-000507.000

Uitgegeven op : 18.02.2026

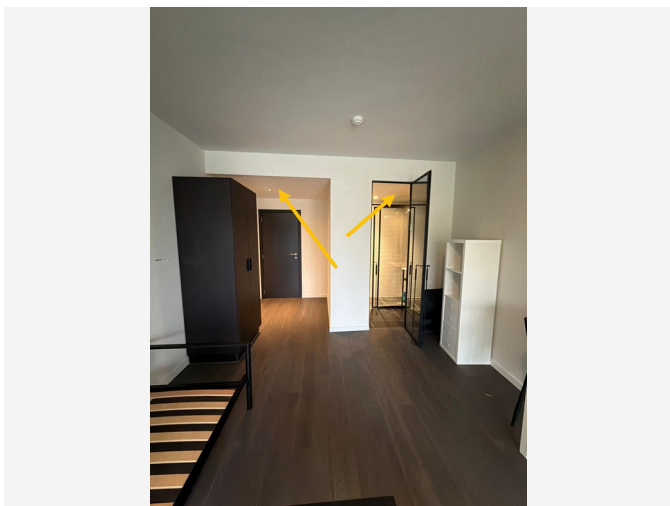
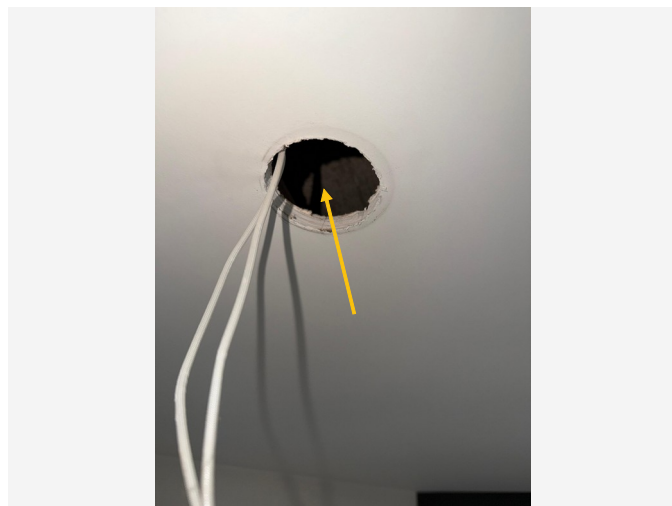
Bouwjaar onbekend. Enkele plafonds zijn afgewerkt met gipskartonplaten. De afsmeerlagen ter hoogte van de naden zijn niet visueel waarneembaar, aangezien de platen overschilderd zijn. Deze afsmeerlagen kunnen asbesthoudend zijn indien ze zijn aangebracht door een doe-het-zelver (zelfs na 2000) of door een aannemer vóór 2001.

Achter deze plafonduafwerkingen kunnen zich bovendien nog andere verdachte materialen bevinden. Bij renovatiewerken wordt daarom aanbevolen om vóór aanvang van de werken deze afsmeerlagen en eventuele toepassingen achter de platen destructief te laten onderzoeken om mogelijke gezondheidsrisico's te beperken.

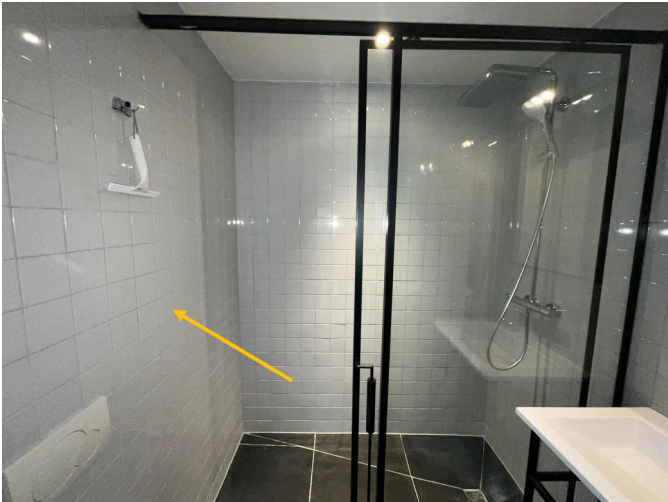
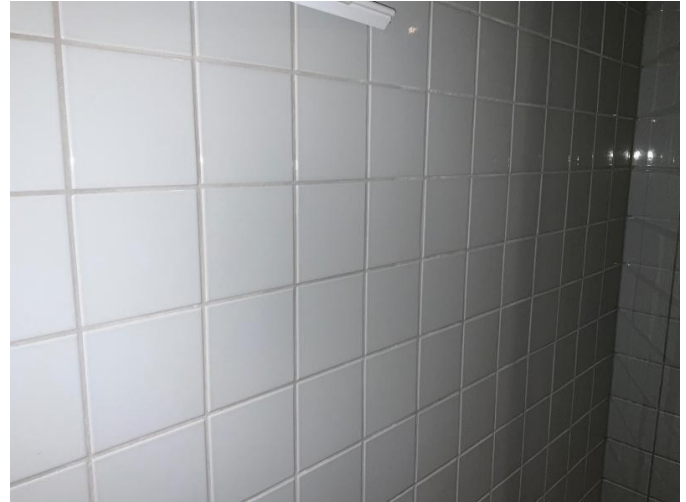
Bouwjaar onbekend. Indien de wandtegels, vloertegels en plinten dateren van vóór 2001, bestaat de mogelijkheid dat er achter deze tegels een tegellijm is toegepast die asbest bevat, of dat een verdacht materiaal werd ingekapseld waarop de tegels nadien zijn aangebracht. Deze tegellijm bestaat doorgaans hoofdzakelijk uit cement, vermengd met onder meer gips en zand. De aanwezigheid hiervan is echter niet visueel vast te stellen zonder destructief onderzoek. Indien de tegels tijdens renovatie- of andere werkzaamheden worden verwijderd en de onderliggende tegellijm wordt blootgelegd, wordt aanbevolen om deze te laten bemonsteren op de aanwezigheid van asbest. Bij het waarnemen van onderliggende verdachte materialen wordt bijkomende inspectie aangeraden.

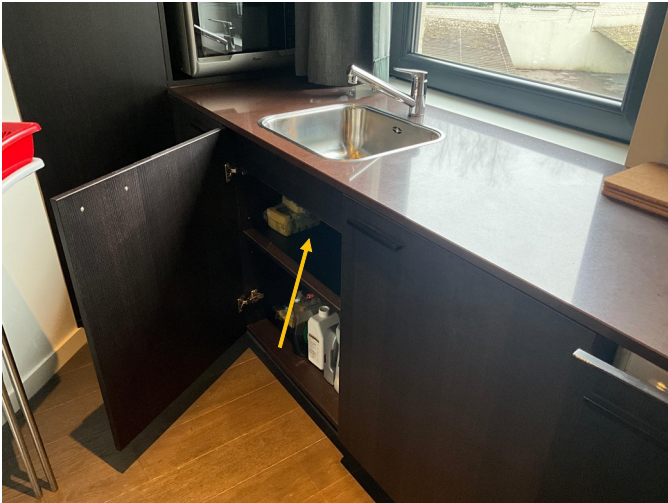
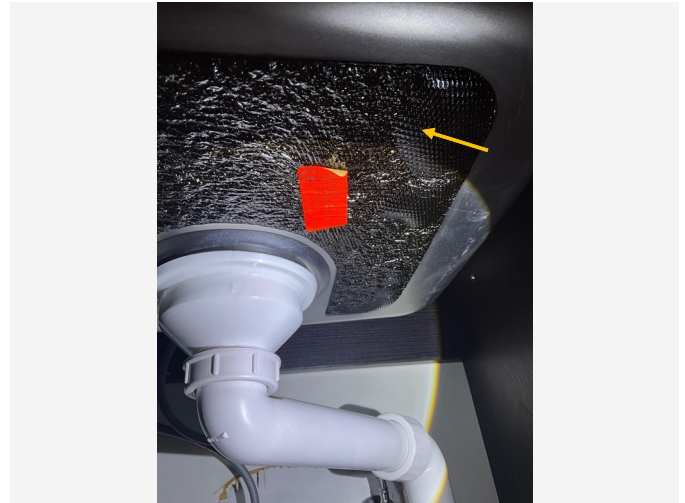
De antidreun onder de spoelbak dateert uit 2014, wat blijkt uit de aanwezige sticker. Hierdoor wordt dit materiaal als niet asbestverdacht beschouwd.

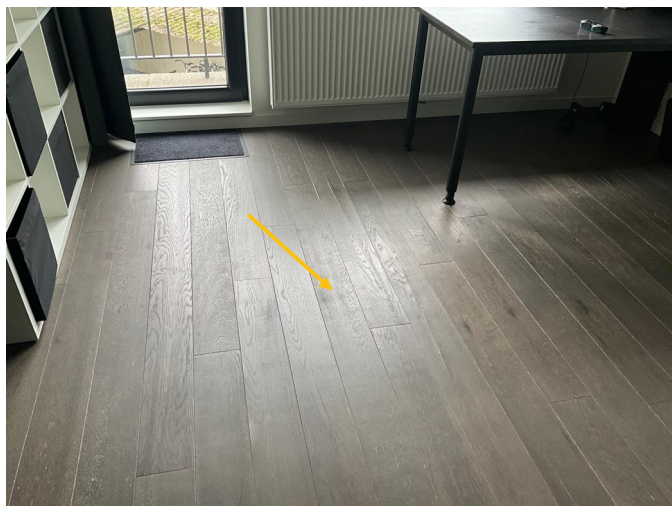
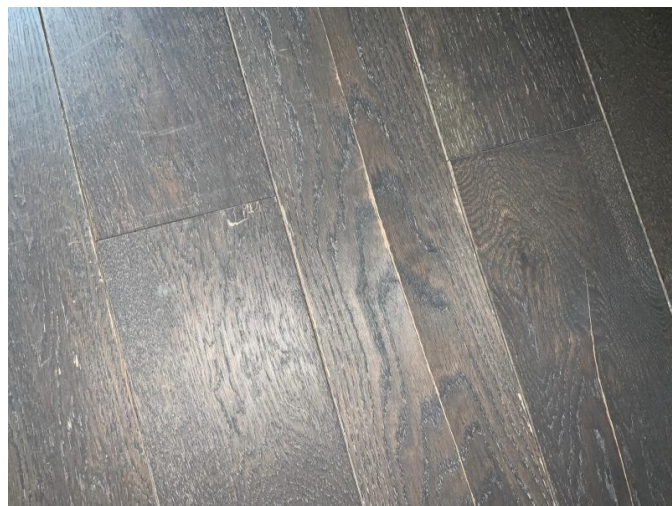
Het parket is mogelijk verlijmd met een zwarte lijmlaag. Het is echter niet waarneembaar hoe deze verlijmd is, aangezien er geen losliggende stukken aanwezig waren waaronder kon worden gekeken. Om de effectieve lijmlaag of de onderliggende materialen te kunnen onderzoeken, is een destructieve handeling vereist. Indien bij renovatie, afbraak of herstellingswerken een zwarte lijmlaag wordt aangetroffen, dient deze te worden getest op de aanwezigheid van asbest.

Voor de vloertegels in de badkamer is evenmin gekend welke materialen zich onder de afwerking bevinden. Ook hier kunnen zich mogelijk verdachte toepassingen onder de tegels bevinden.

Bij renovatiewerken wordt daarom aanbevolen om voorafgaand aan de werken de onderliggende lagen en eventuele toepassingen onder het parket en de tegels destructief te laten onderzoeken om gezondheidsrisico's te beperken.

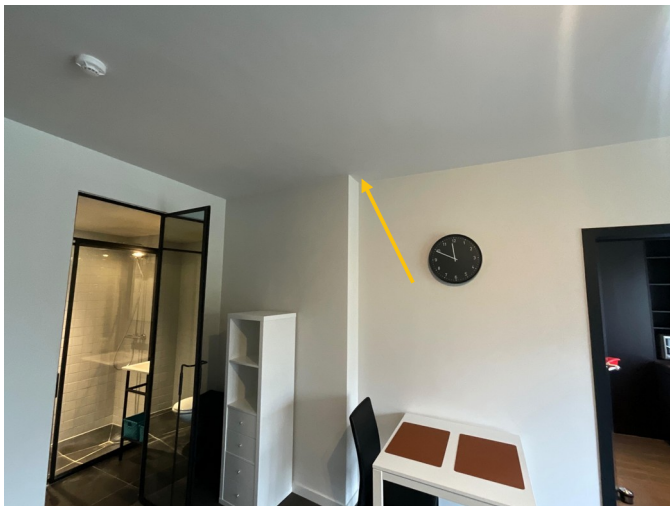
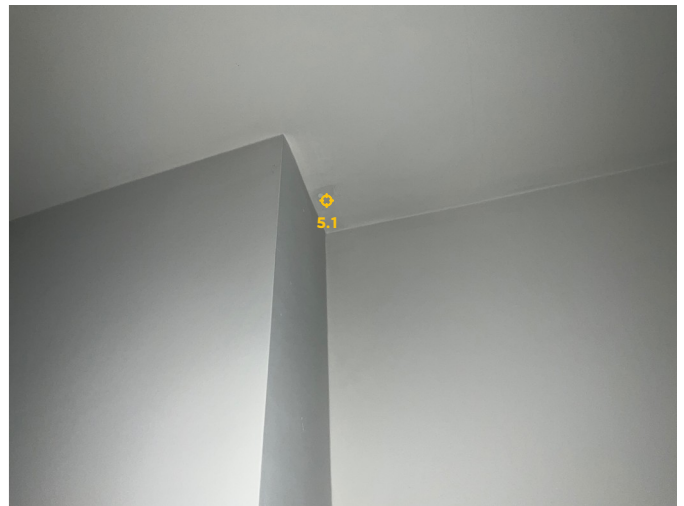
Geen asbest

#	Type	Referentie	Resultaat
5.1	Mengmonster	M002	Geen asbest

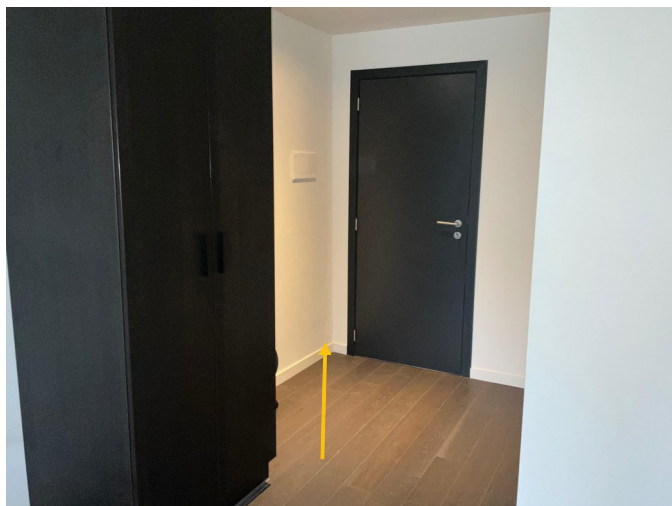
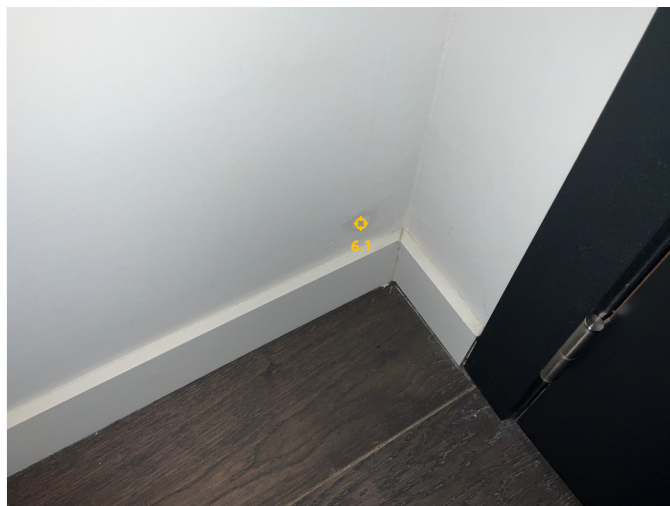
Geen asbest

#	Type	Referentie	Resultaat
6.1	Mengmonster	M001	Geen asbest

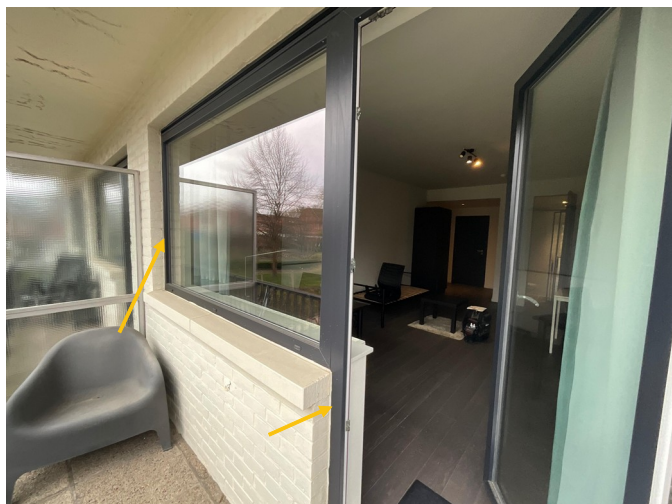
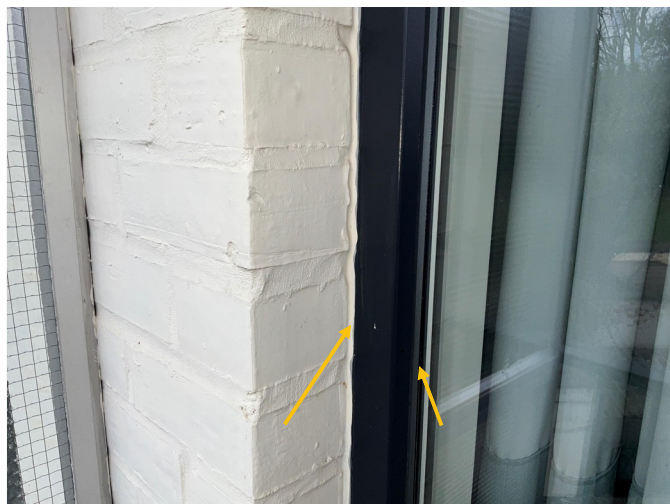
### Fiche 7: Afdichtingskit buitenschrijnwerk - Studio algemeen

Beschrijving	Notitie	Terug te vinden op plannen
Fiche 7: Afdichtingskit buitenschrijnwerk - Studio algemeen	<p>Bouwjaar: 2014</p> <p>De afdichtingskit of mastiek tussen de gevel en het buitenschrijnwerk (ramen en deuren) in het te onderzoeken deel wordt niet als asbestverdacht beschouwd. Het betreft geen mastiek of kit met een relatief harde of pasta-achtige structuur. Dit geldt eveneens voor de afdichtingskit tussen het glas en de raam- of deurprofielen.</p> <p>Er blijft echter steeds een mogelijkheid bestaan dat zich onder een niet-verdachte kit of mastiek alsnog een verdachte kit of mastiek bevindt die later werd overgekit. Voorzichtigheid bij renovatiewerken is daarom steeds aangewezen.</p>	Plan 1.1: Niv. +2

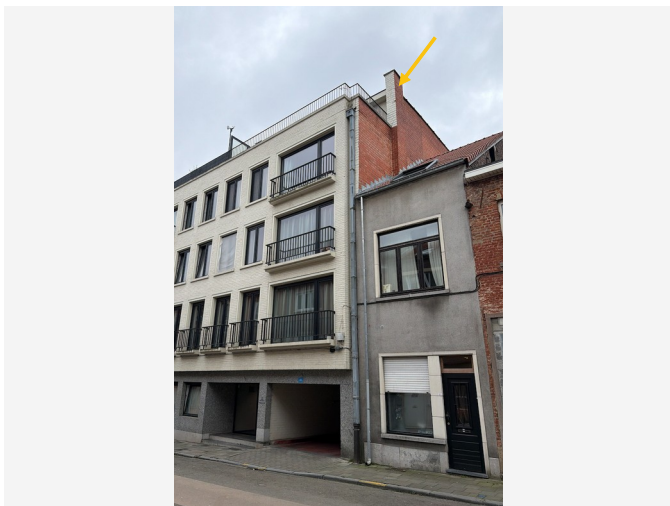
## Fiche 8: Niet aanwezig: Materialen rookgaskanalen

Beschrijving	Notitie	Terug te vinden op plannen
Fiche 8: Niet aanwezig: Materialen rookgaskanalen	De studio bevat geen materialen van de rookgaskanalen; deze bevinden zich op het dak, dat tot de gemeenschappelijke delen (GD) behoort.	-
Fiche 9: Niet aanwezig: Dakbedekking	Er is geen dakbedekking aanwezig die tot de studio behoort; het aanwezige dak behoort tot de gemeenschappelijke delen (GD).	-
Fiche 10: Niet aanwezig: Liftinfrastructuur	Er zijn geen liftonderdelen of ruimtes aanwezig die tot de liftinfrastructuur in de studio behoren; deze maken deel uit van de gemeenschappelijke delen (GD).	-
Fiche 11: Niet aanwezig: onderliggende materialen dakbedekking	Aangezien het aanwezige dak en de onderliggende materialen ervan tot de gemeenschappelijke delen (GD) behoren, maken deze geen deel uit van de studio.	-
Fiche 12: CV installatie (collectief) - Studio	Er is geen individuele cv-installatie aanwezig in de studio. Er wordt gebruikgemaakt van een collectieve verwarmingsinstallatie die behoort tot de gemeenschappelijke delen (GD). Deze installatie behoort niet tot het inspectiegebied.	-

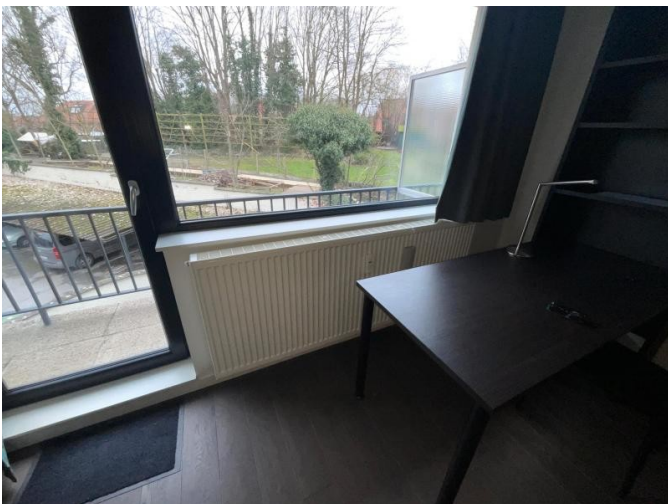
## Fiche 13: Niet aanwezig: leidingisolatie - Studio

Fiche 13: Niet aanwezig: leidingisolatie - Studio	Er zijn geen distributieleidingen aanwezig die isolatie bevatten in de studio. Er wordt gebruikgemaakt van een collectieve verwarmingsinstallatie die behoort tot de gemeenschappelijke delen (GD).	-
