Asbestinventarisatetest

Tervuursestraat 117/0002, 3000 Leuven

Attestnummer : 20250718-000133.000

Uitgegeven op : 18.07.2025

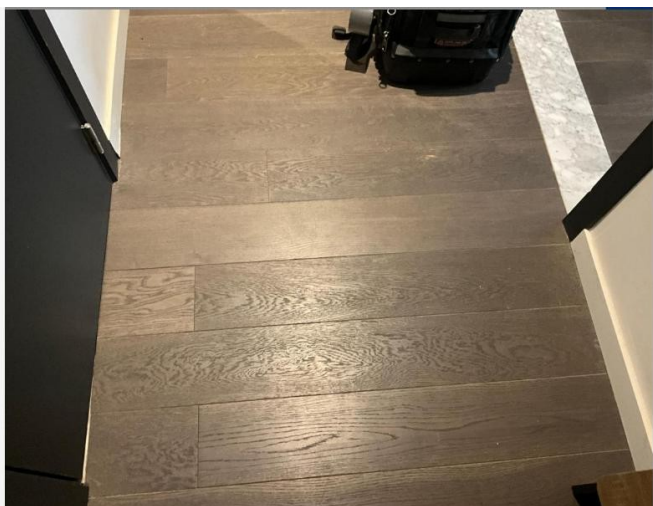
De vloer is afgewerkt met parket. Het is niet zichtbaar wat zich onder deze parketvloer bevindt. Hoewel op sommige plaatsen kleine gaatjes zichtbaar zijn, biedt dit onvoldoende inzicht in de onderliggende materialen. Er bestaat steeds een mogelijkheid dat er verdachte materialen onder de vloerbedekking aanwezig zijn. Bij renovatiewerken wordt aanbevolen om voorafgaand aan de werken de onderliggende lagen en eventuele toepassingen onder de vloerbekleding destructief te laten onderzoeken, om gezondheidsrisico's te beperken.

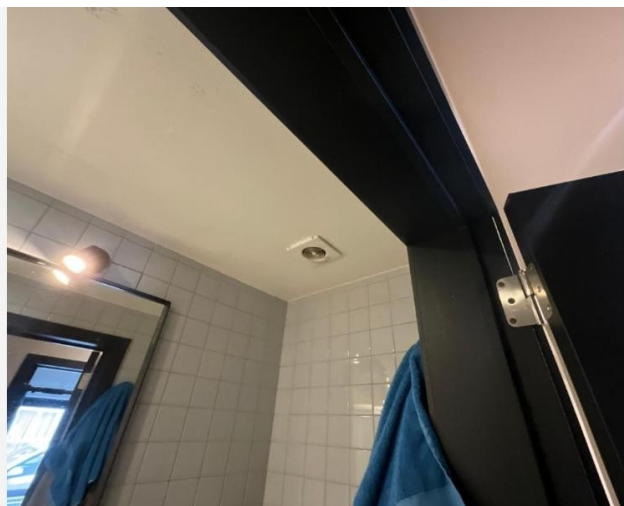
Indien de wandtegels, vloertegels en plinten dateren van vóór 2001, bestaat de mogelijkheid dat er achter deze tegels een tegelijm is toegepast die asbest bevat, of dat een verdacht materiaal werd ingekapseld waarop de tegels nadien zijn aangebracht. Deze tegelijm bestaat doorgaans hoofdzakelijk uit cement, vermengd met onder meer gips en zand. De aanwezigheid hiervan is echter niet visueel vast te stellen zonder destructief onderzoek. Indien de tegels tijdens renovatie- of andere werkzaamheden worden verwijderd en de onderliggende tegelijm wordt blootgelegd, wordt aanbevolen om deze te laten bemonsteren op de aanwezigheid van asbest. Bij het waarnemen van onderliggende verdachte materialen wordt bijkomende inspectie aangeraden.

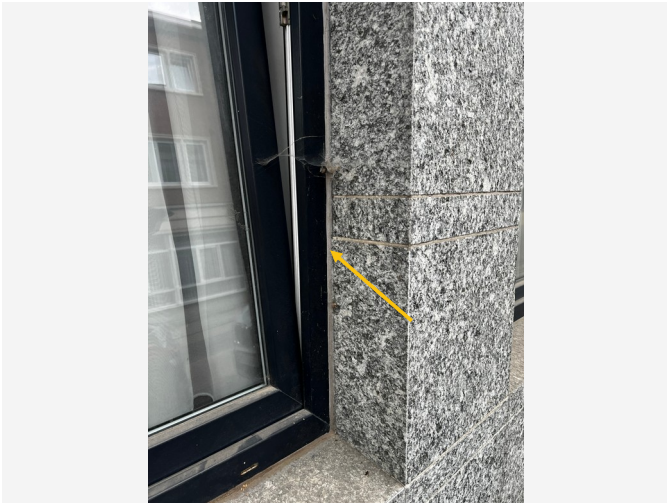
De kit tussen de gevel en de raamprofielen van alle ramen in de studio wordt niet als asbestverdacht beschouwd. Het betreft geen mastiek of kit met een relatief harde of pasta-achtige structuur. Dit geldt ook voor de kit tussen het glas en de raamprofielen.

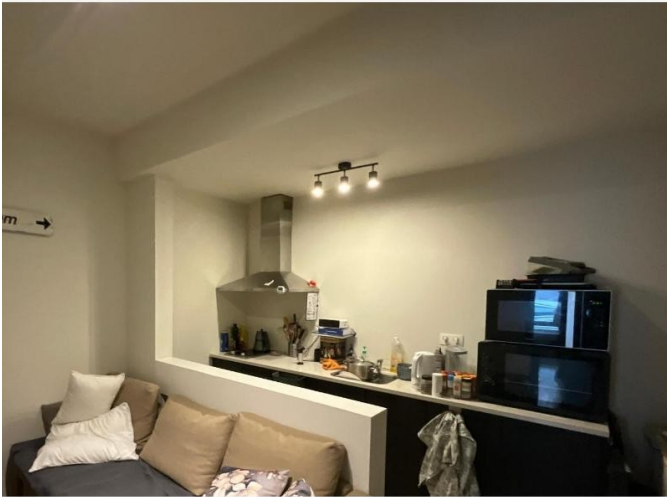
Enkele plafonds zijn afgewerkt met gipskartonplaten. De afsmeerlagen ter hoogte van de naden zijn niet visueel waarneembaar, aangezien de platen overschilderd werden. Deze afsmeerlagen kunnen asbesthoudend zijn indien ze zijn aangebracht door een doe-het-zelver (zelfs na 2000) of door een aannemer vóór 2001. Achter deze plafondafwerkingen kunnen zich bovendien nog andere verdachte materialen bevinden. Bij renovatiewerken wordt daarom aanbevolen om vóór aanvang van de werken deze afsmeerlagen en eventuele toepassingen achter de platen destructief te laten onderzoeken, om mogelijke gezondheidsrisico's te beperken.

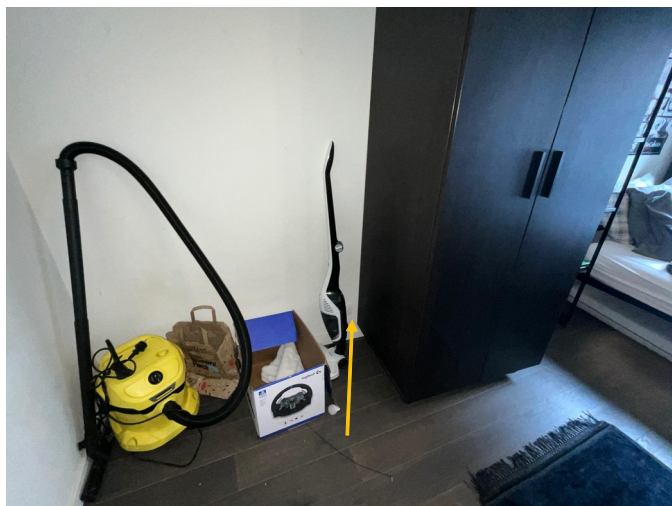
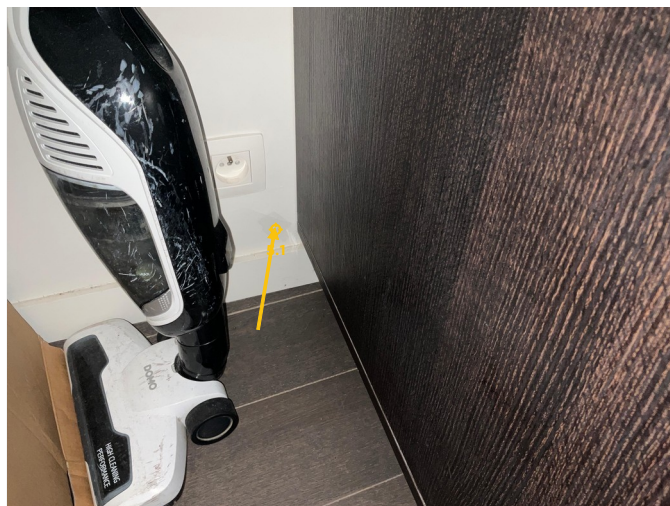
Geen asbest

#	Type	Referentie	Resultaat
5.1	Mengmonster	M001	Geen asbest

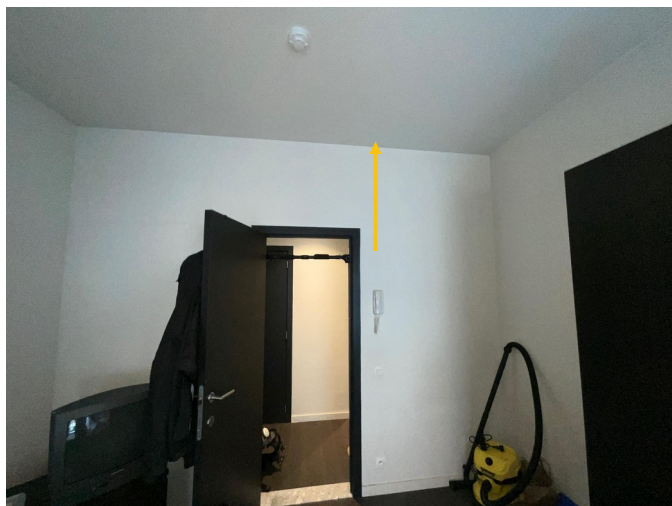
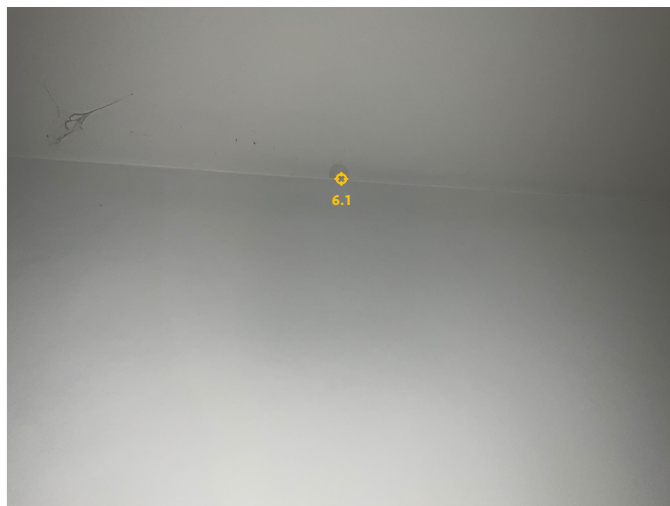
Fiche 6: Pleisterwerk plafond

Geen asbest

#	Type	Referentie	Resultaat
6.1	Mengmonster	M002	Geen asbest
