# Asbestinventarisatetest

Fonteinstraat 135/0001, 3000 Leuven

Attestnummer : **20260427-000066.000**

Uitgegeven op : **27.04.2026**

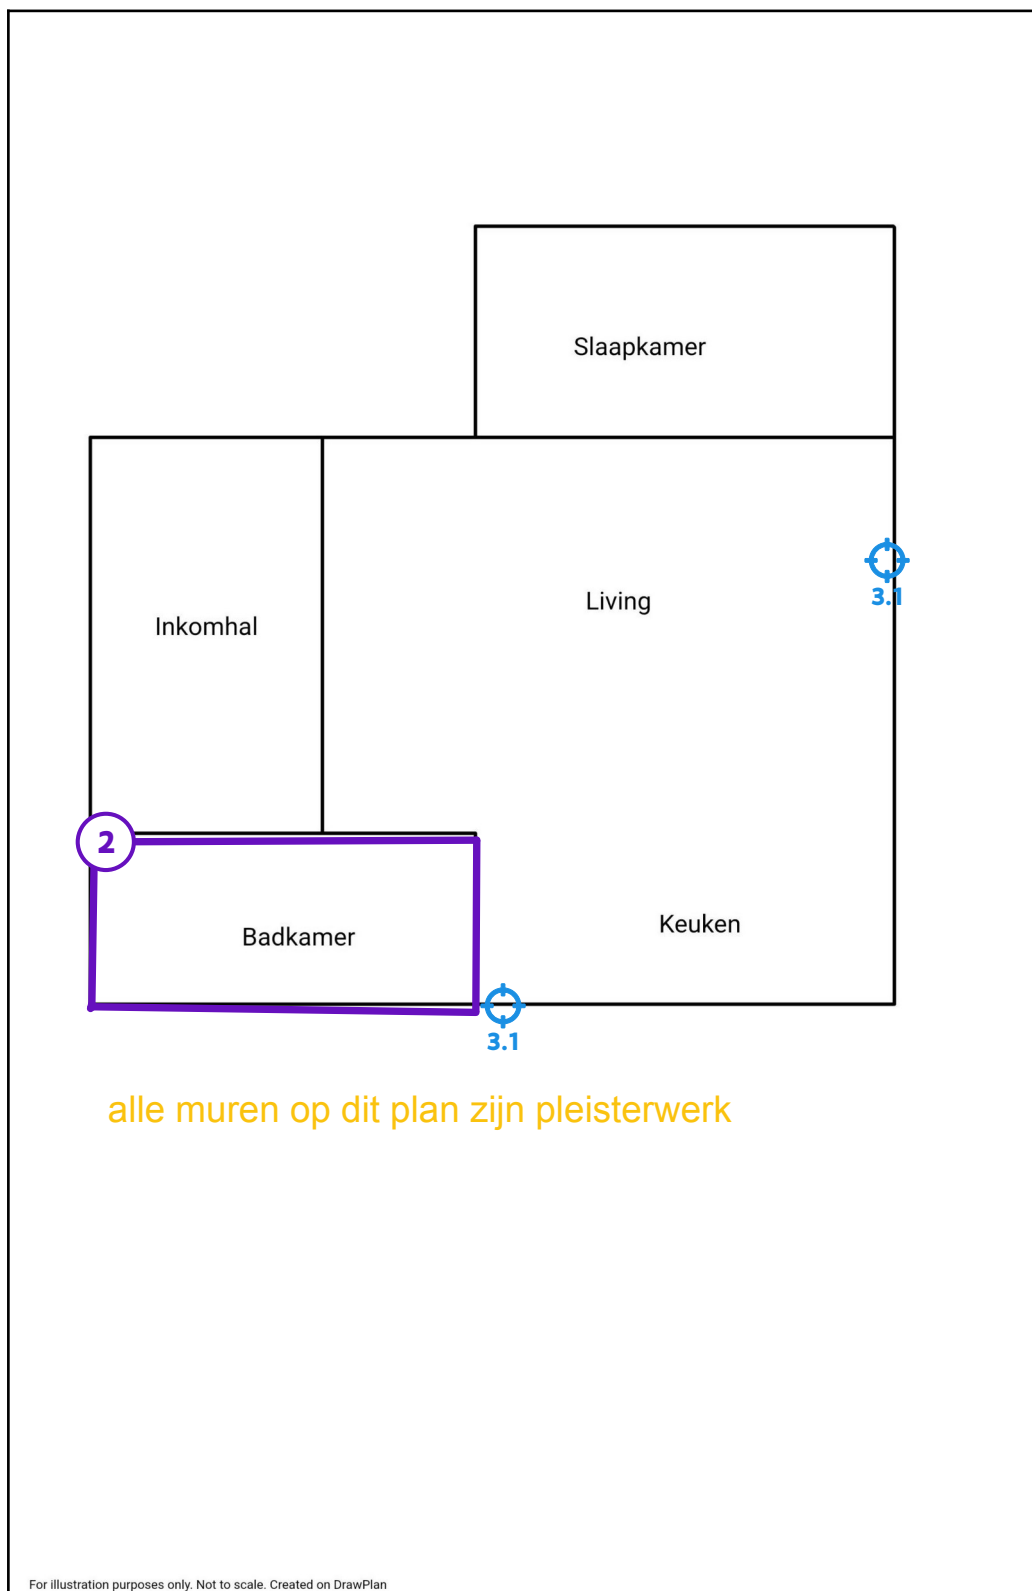
## Plan 1.1: Bus 0001 wanden

2. Faiencetegels (lijm)	Advies	-
3. Pleisterwerk wanden	Geen asbest	-
3.1 Code: MM01	Mengmonster	-

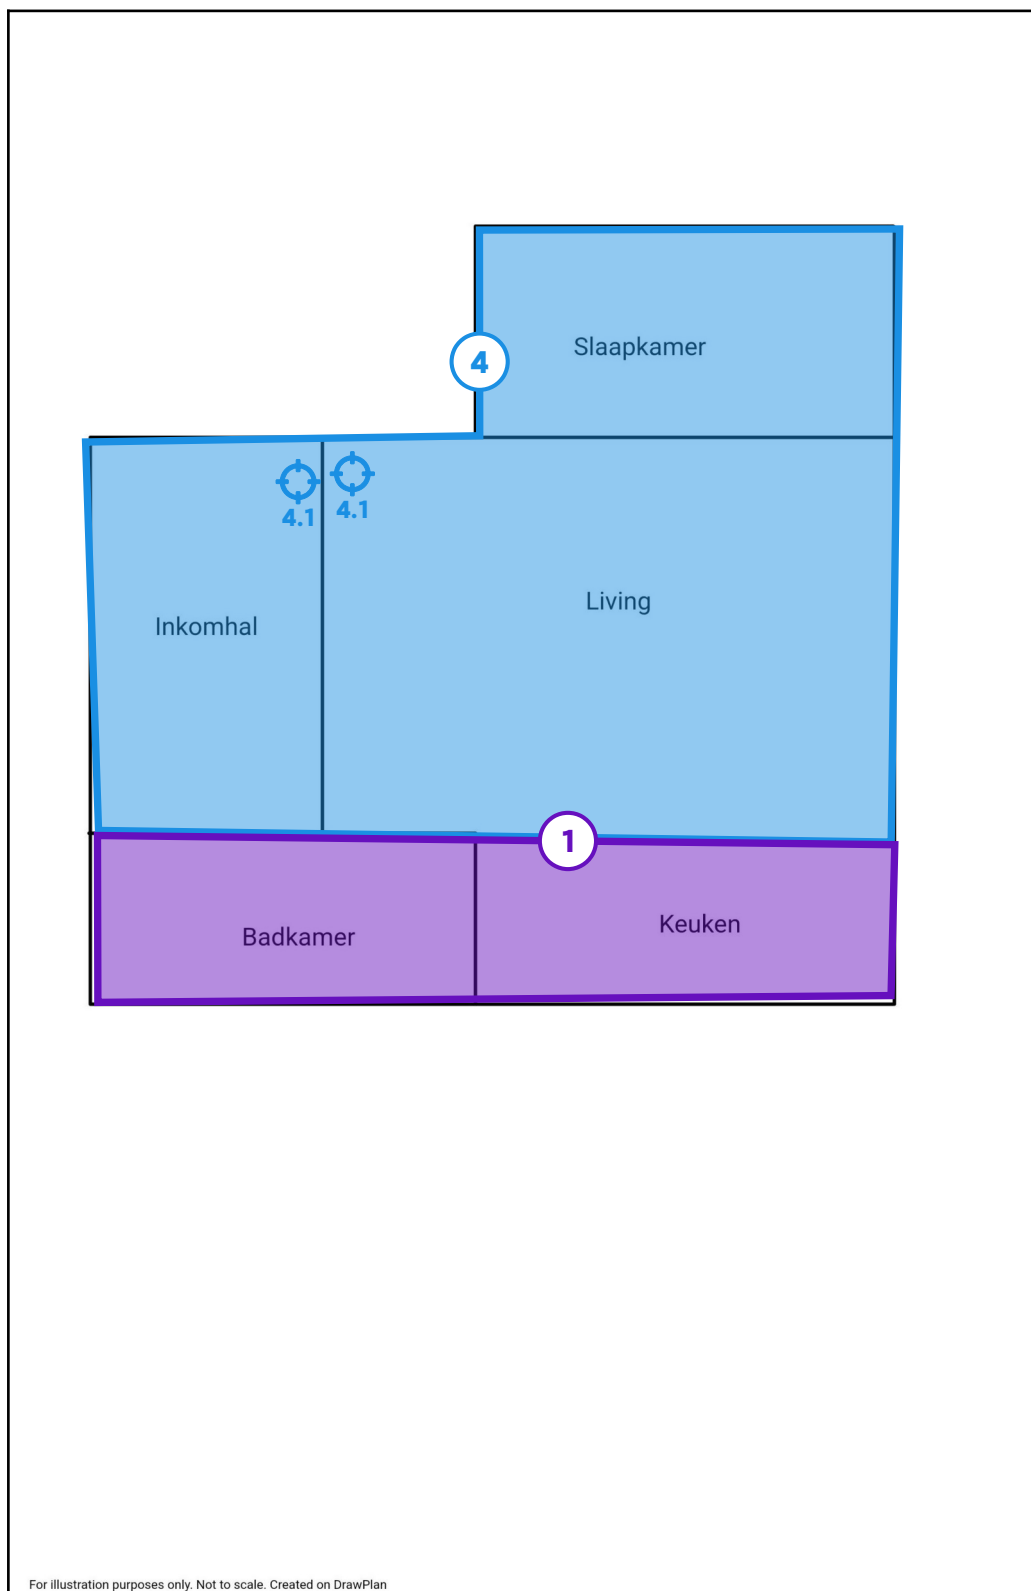
## Plan 1.2: Bus 0001 plafonds

1. Plafonds bestaande uit voorzetpanelen	Advies	-
4. Pleisterwerk plafonds	Geen asbest	-
4.1 Code: MM02	Mengmonster	-

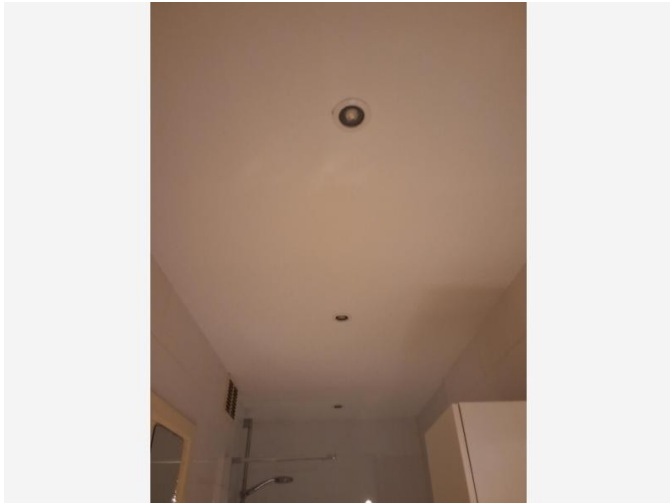
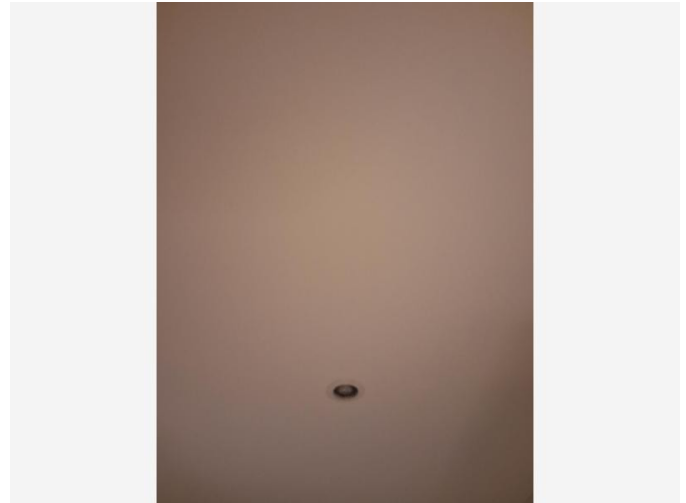
De plafonds werden afgewerkt met niet-asbestverdachte voorzetpanelen die inspectie van de bedekte structuur (opbouw, pleisterwerk) verhinderen.

Basis voor advies	De asbestdeskundige beoordeelt het materiaal als niet-asbestverdacht.
Primaire drager	Plafond

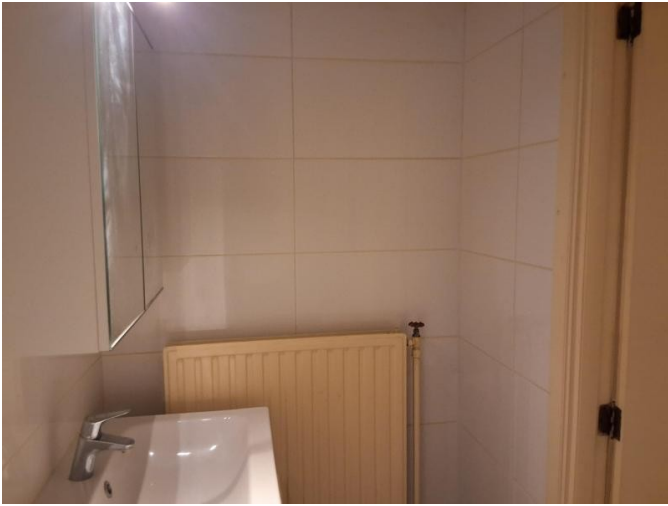
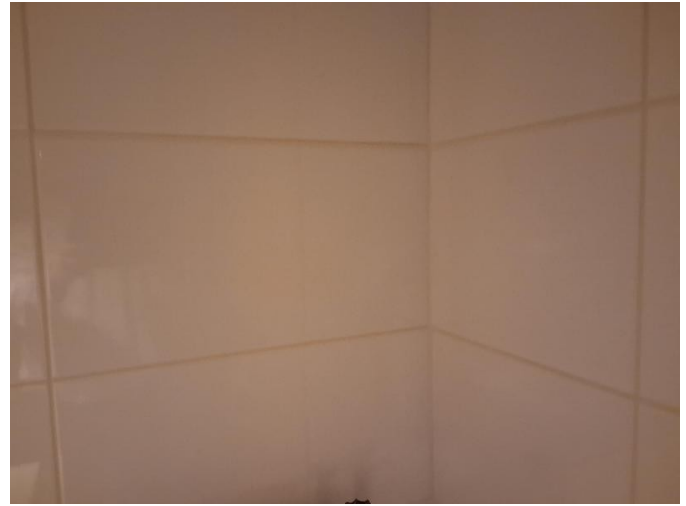
Faiencetegels zijn mogelijk gelijmd met asbesthoudende lijm. Bij werken, laat dit controleren.

Basis voor advies	Beoordeling op basis van expertise, zonder een vaststelling door de asbestdeskundige.
-------------------	---

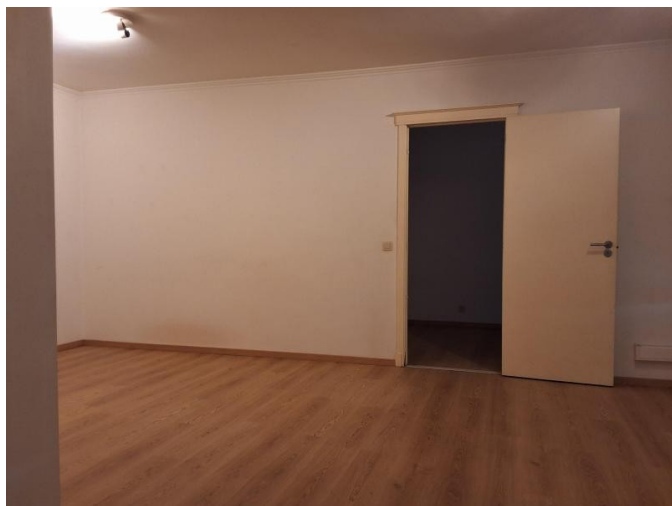
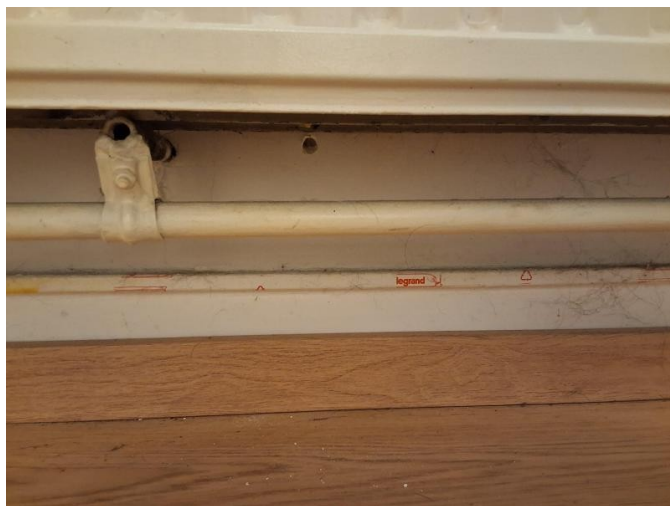
## Fiche 3: Pleisterwerk wanden

Geen asbest

#	Type	Referentie	Resultaat
3.1	Mengmonster	MM01	Geen asbest

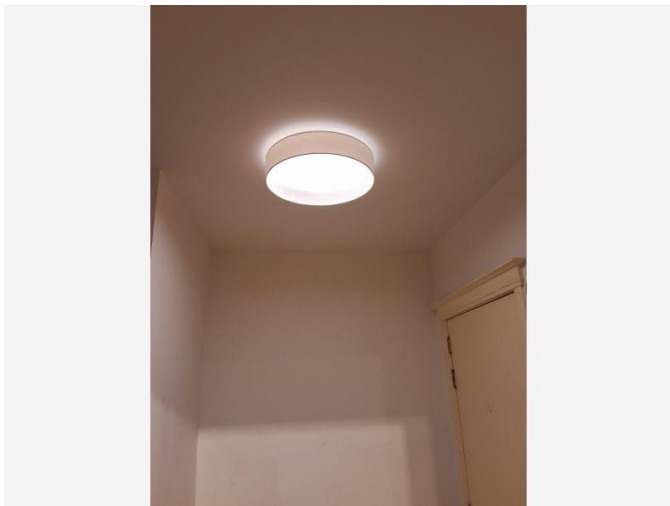
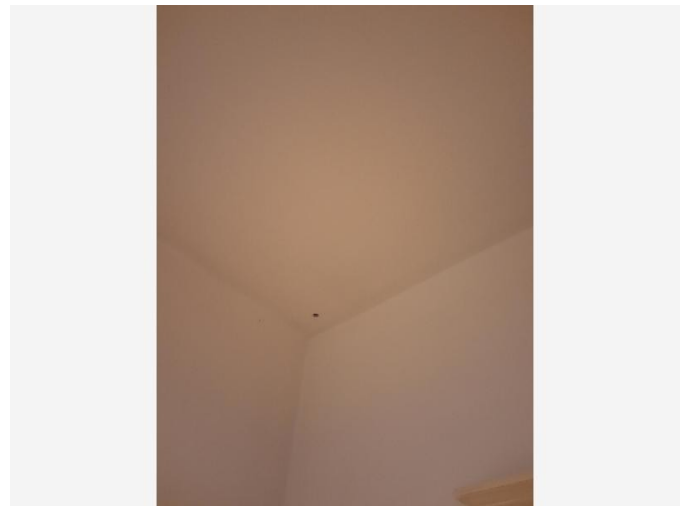
## Fiche 4: Pleisterwerk plafonds

Geen asbest

#	Type	Referentie	Resultaat
4.1	Mengmonster	MM02	Geen asbest
