# Asbestinventarisatetest

Tervuursevest 21/1707, 3001 Leuven

Attestnummer : 20260122-000364.000

Uitgegeven op : 22.01.2026

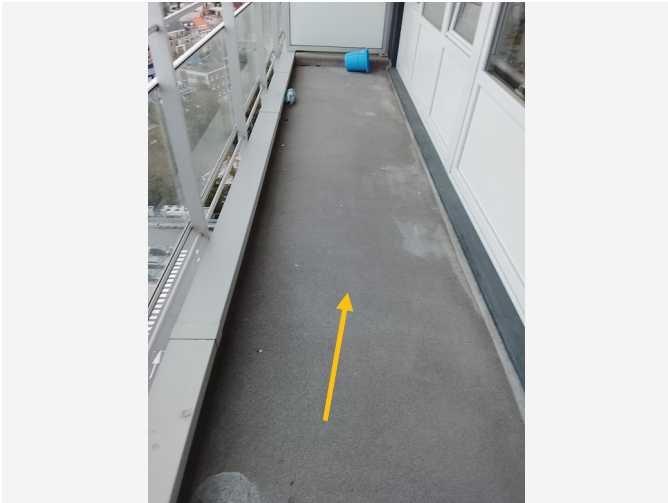
Onderlagen werden niet geïnspecteerd// maar wel een factuur van Syndic dat werken en betalingen uitgevoerd zijn

<b>Basis voor advies</b>	De asbestdeskundige beoordeelt het materiaal als niet-asbestverdacht.
--------------------------	---

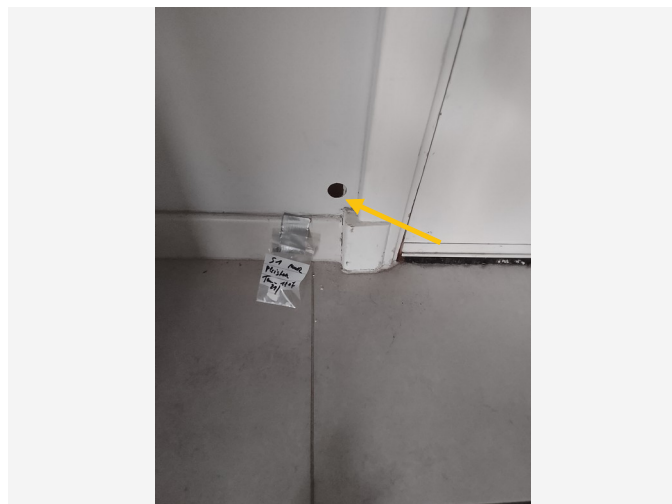
## Fiche 4: Pleisterwerk wanden

Geen asbest

#	Type	Referentie	Resultaat
4.1	Mengmonster	S1	Geen asbest

<b>Beschrijving</b>	Pleisterwerk wanden
<b>Omgeving</b>	Binnen
<b>Primaire drager</b>	Binnenwand
<b>Bindmiddel van materiaal</b>	Gips - kalk
<b>Gebondenheid op basis van bindmiddel</b>	Niet-hechtgebonden
<b>Hoeveelheid (oppervlakte - dikte - aantal)</b>	• 111,00 m <sup>2</sup> - 1,00 cm - 1 stuk
<b>Totaal volume</b>	1,11 m <sup>3</sup>
<b>Identificatiemethode</b>	Een monstername door de asbestdeskundige met laboanalyse door een asbestlabo.
<b>Destructieve handeling voor identificatie</b>	Nee
<b>Opmerking</b>	De hoeveelheid is een mogelijke opmeting. Hieraan kunnen evenwel geen rechten worden ontleend. Waar mogelijk, wordt staalname uitgevoerd conform het inspectieprotocol: in een droge ruimte zoals een slaapkamer, in een natte ruimte zoals een keuken of badkamer, in een traphal en in een stookruimte. staalnames werden uitgevoerd Hal/leefruimtes/keuken/ verschillende muren werden afgewerkt met tegels of gebettoneerd
