# Asbestinventarisatetest

Tervuursestraat 117/0207, 3000 Leuven

Attestnummer : 20260218-000507.000

Uitgegeven op : 18.02.2026

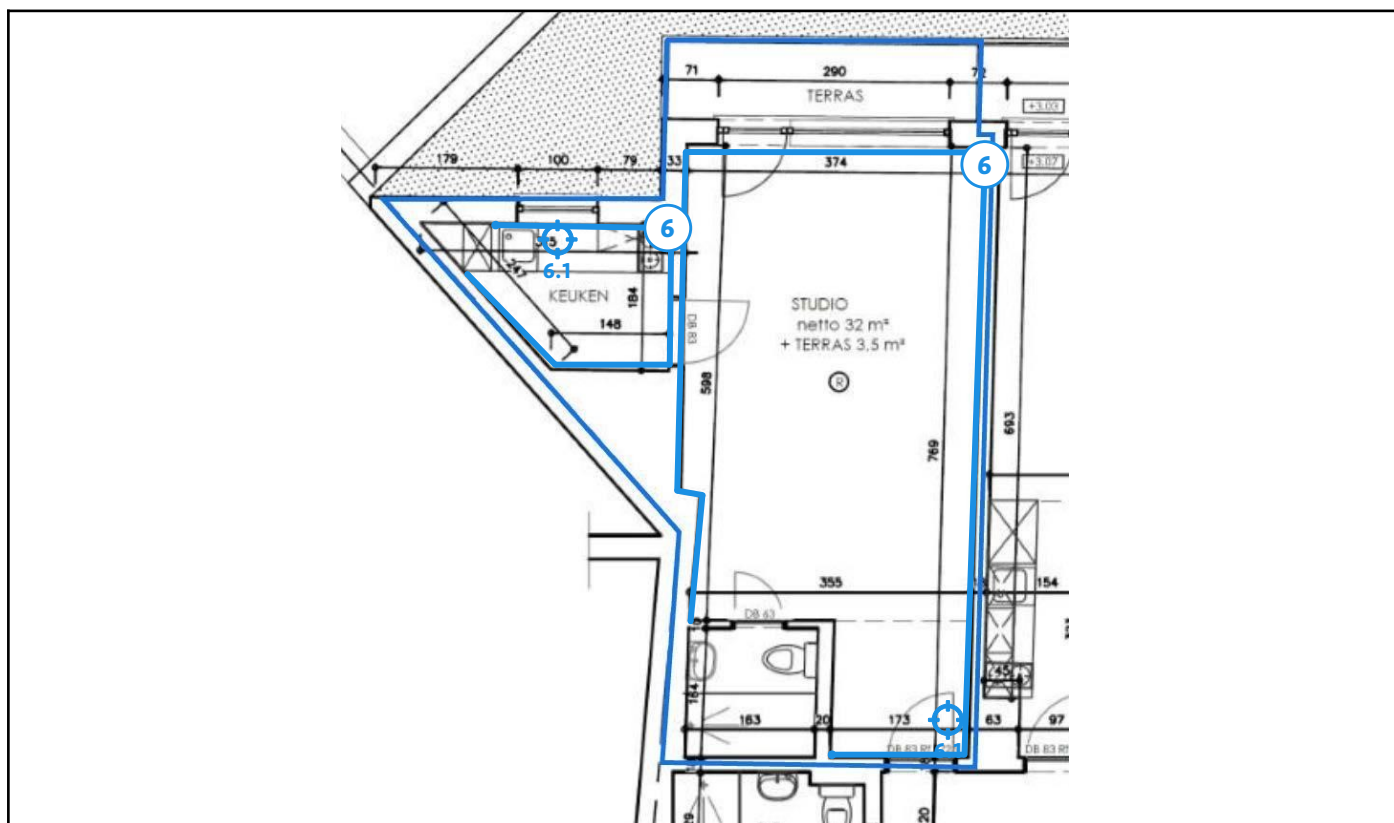
## Plan 1.2: Niv. +2 (wanden)

Beschrijving	Type	Actie
6. Pleisterwerk binnenwand - Studio	Geen asbest	-
6.1 Code: M001	Mengmonster	-

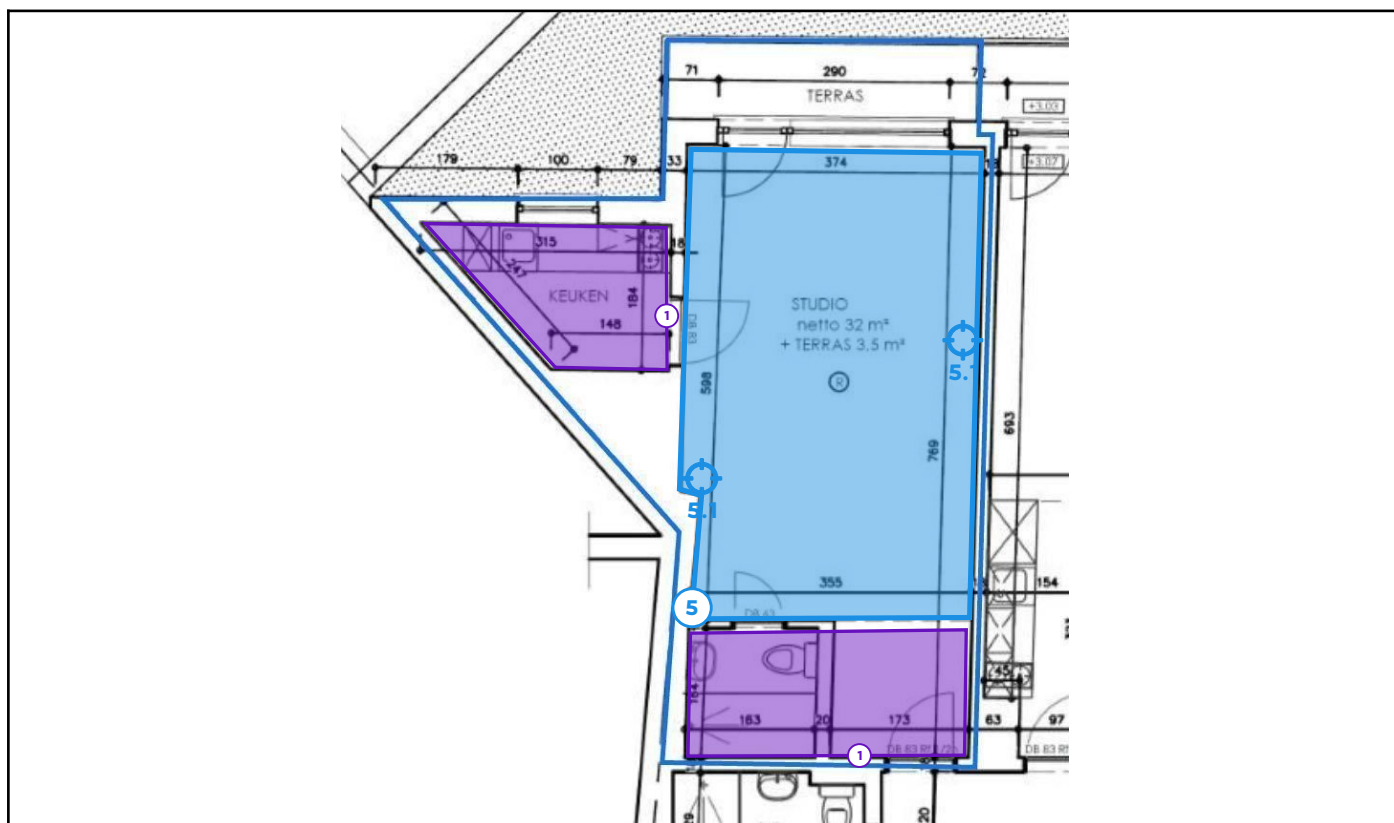
## Plan 1.3: Niv. +2 (plafond)

Beschrijving	Type	Actie
1. Valse plafonds (gipskartonplaten) - Studio	Advies	-
5. Pleisterwerk plafond - Studio	Geen asbest	-
5.1 Code: M002	Mengmonster	-
