Asbestinventarisatetest

Tervuursestraat 117/0002, 3000 Leuven

Attestnummer : 20250718-000133.000

Uitgegeven op : 18.07.2025

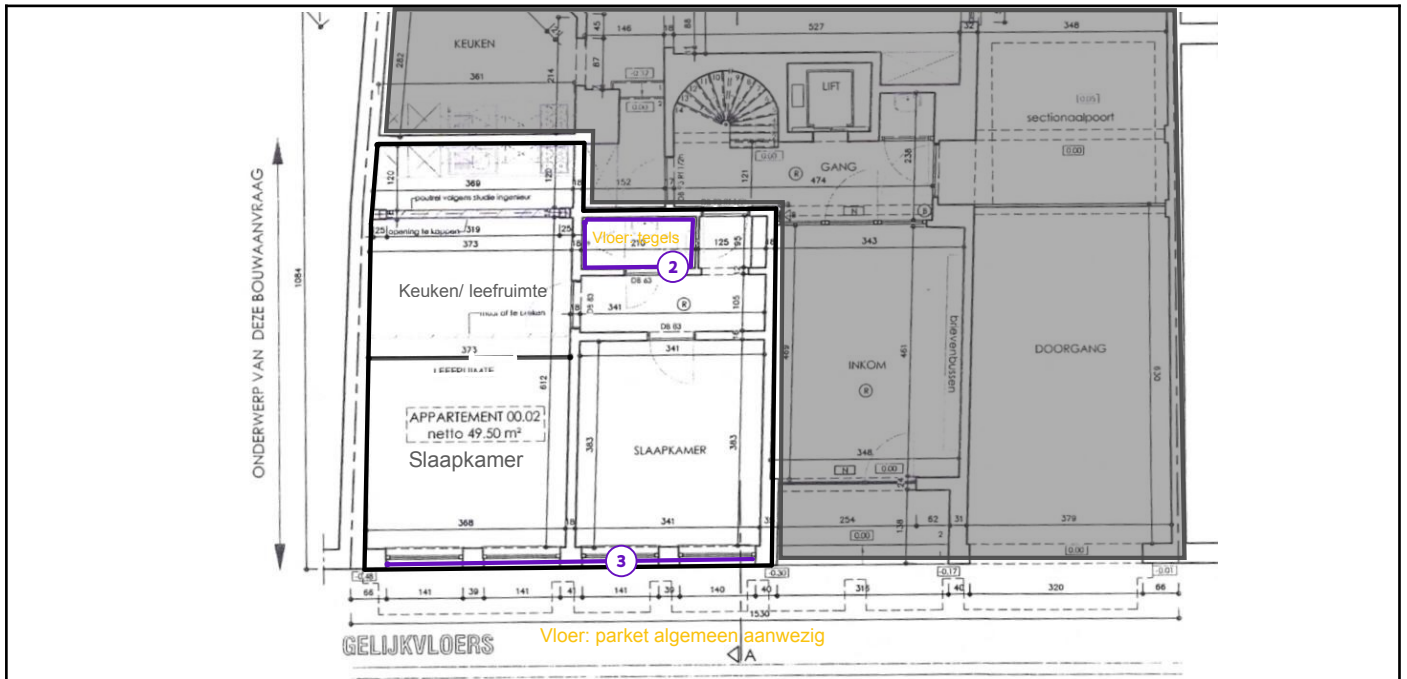
Plan 1.1: Niv. 0

Beschrijving	Type	Actie
1. Vloerbekleding (parket) - Algemeen	Advies	-
2. Tegellijn achter wandtegels - Badkamer	Advies	-
3. Kit ramen - Algemeen	Advies	-

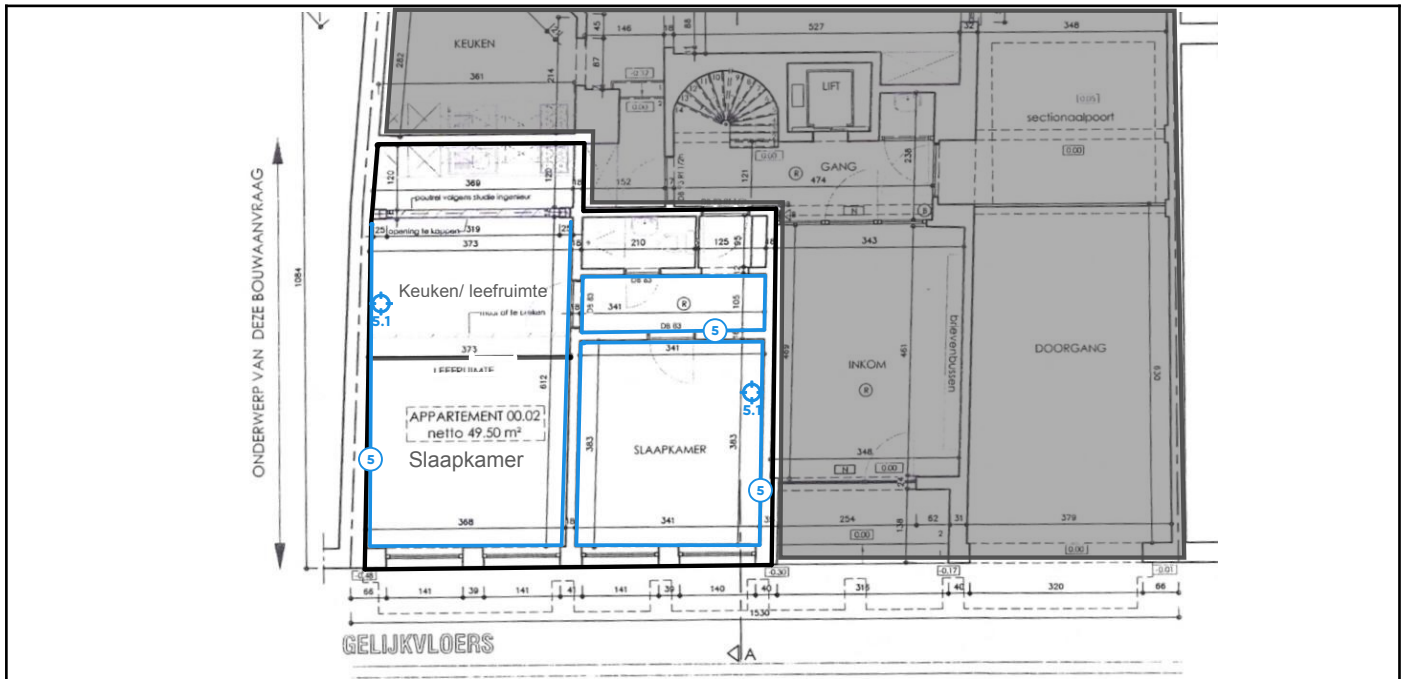
Plan 1.2: Niv. 0 (wanden)

Beschrijving	Type	Actie
5. Pleisterwerk binnenwand - Algemeen	Geen asbest	-
5.1 Code: M001	Mengmonster	-

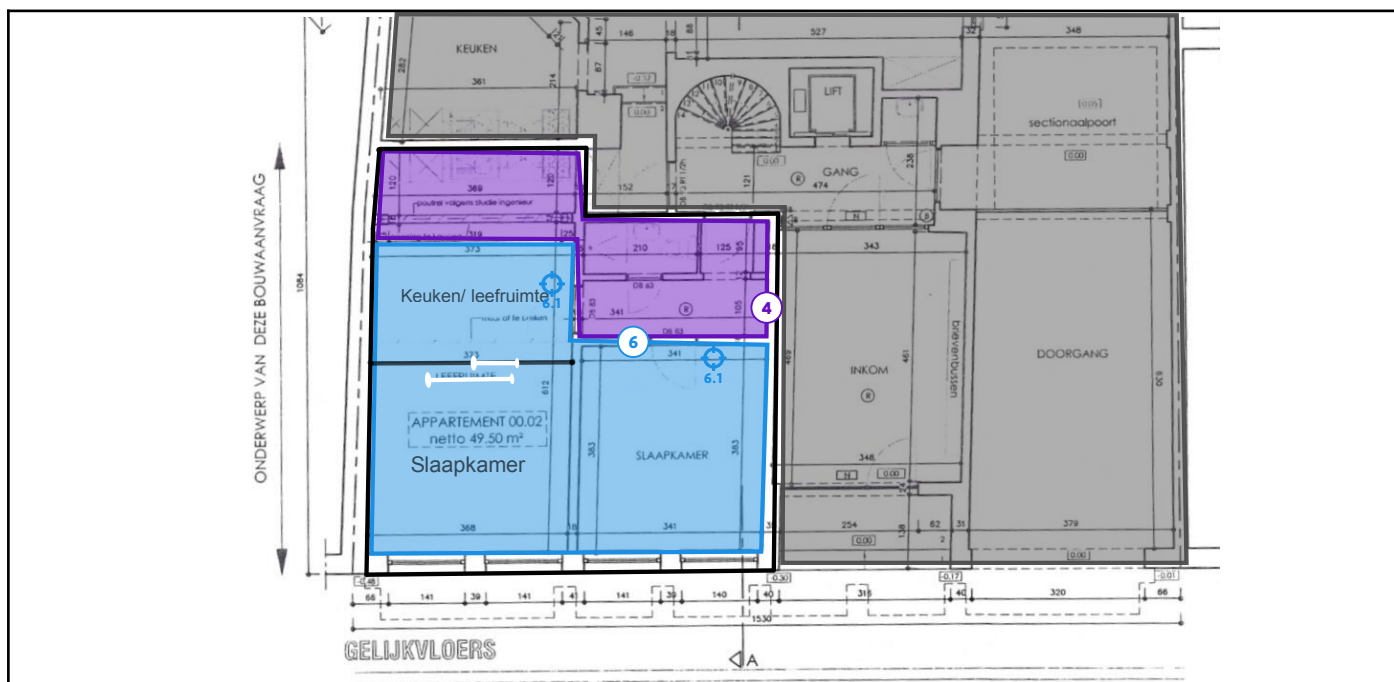
Plan 1.3: Niv. 0 (plafond)

Beschrijving	Type	Actie
4. Valse plafonds (gipskartonplaten) - Algemeen	Advies	-
6. Pleisterwerk plafond	Geen asbest	-
6.1 Code: M002	Mengmonster	-
